PENGARUH VARIASI JUMLAH FASTENER TERHADAP KEKUATAN STRUKTUR REPAIR LONGITUDINAL FLOOR BEAM PESAWAT B 737-300

Djarot Wahju Santoso

Teknik Penerbangan
Sekolah Tinggi Teknologi Adisutjipto
Jalan Janti Blok-R Lanud Adisutjipto, Yogyakarta
djarot_wahyu84@yahoo.com

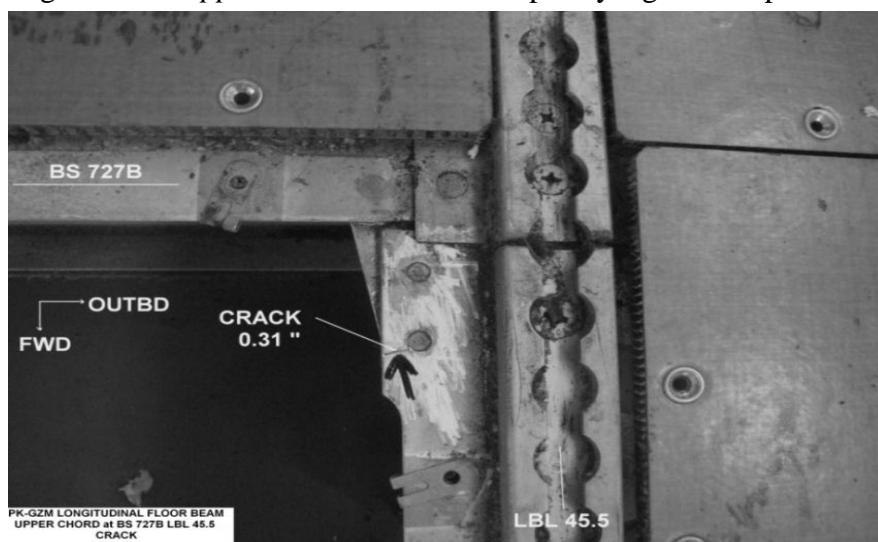
Akibat beban *bending* yang diterima oleh *longitudinal floor beam* secara terus menerus selama proses operasi penerbangan dari fase *take-off* sampai fase *landing* dapat menyebabkan terjadinya kerusakan (*damage*) pada struktur tersebut. Dalam kasus ini, kerusakan terjadi pada *Section 46 Body Station 727B*, *LBL 45.50*, berupa retak sepanjang 0,31 in pada bagian *chord upper beam* sebelah kiri seperti yang terlihat pada Gambar 1.

Gambar 1. Retak pada struktur *Longitudinal Floor Beam* di bagian *Section 46*,
(Sumber: PT. Garuda Maintenance Facility, Engineering Services, Unit TE)

Untuk memperbaiki struktur tersebut agar pesawat aman dioperasikan dilakukan *repair* seperti yang tertuang dalam *SRM (Structure Repair Manual)*. *SRM* ini berisi panduan untuk melaksanakan *repair damage* yang terdapat pada struktur pesawat tersebut. Untuk *repair* struktur *longitudinal floor beam* terdapat pada *SRM Chapter 53-60-51, 51-00-00, 51-20-01, 51-20-06* dan *51-30-01*. Lokasi profil *longitudinal floor beam Body Station* pesawat Boeing 737-300 terlihat pada Gambar 2.

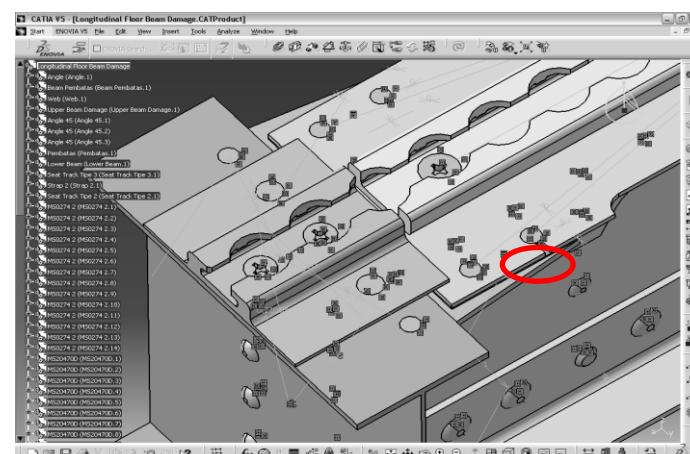
Gambar 5. Model 1 Struktur *longitudinal floor beam* yang mengalami retak

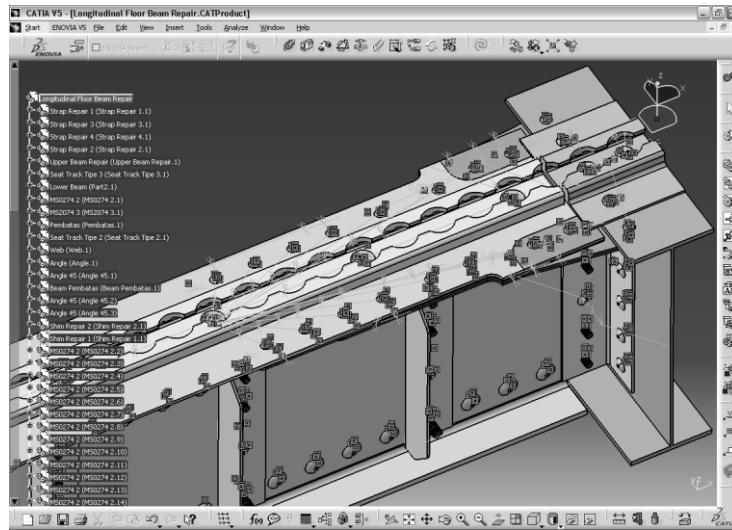
Gambar 6. Model 2 Struktur *longitudinal floor beam repair* sesuai SRM

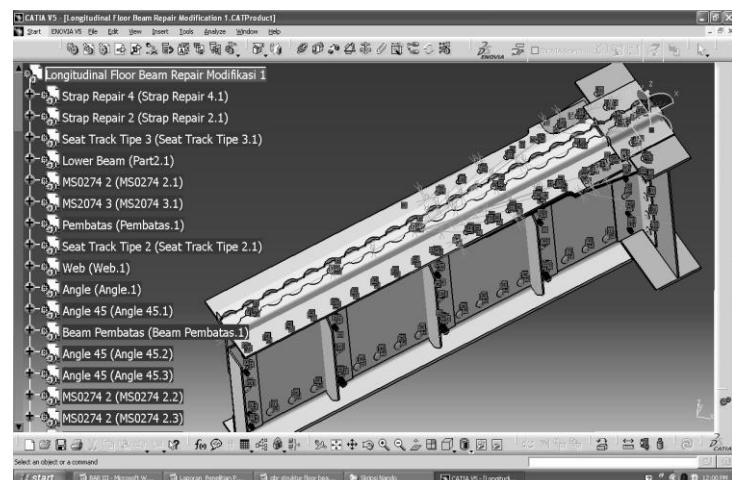
Gambar 7. Model 3 Struktur *longitudinal floor beam repair* modifikasi 1

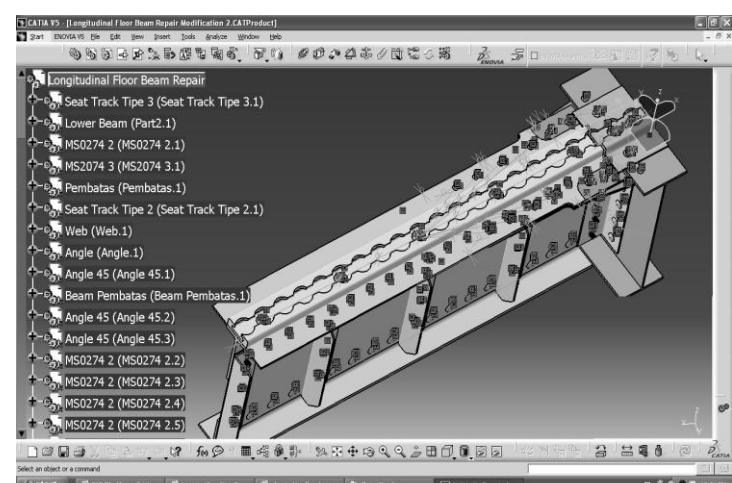
Gambar 8. Model 4 Struktur *longitudinal floor beam repair* modifikasi 2

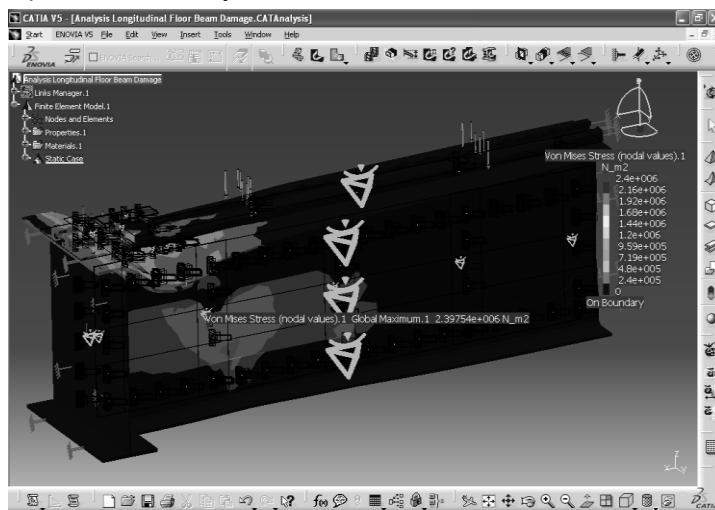
Pada model 1, beban *bending* sebesar 42,8 lb/in diterapkan pada seluruh permukaan atas *floor beam*. Jenis *restraint* yang digunakan adalah *Clamp surface*. *Clamp* diletakkan pada kedua ujung tepi struktur *floor beam* yaitu *transverse beam* dan *angle*. Nilai tegangan *Von Mises* maksimum adalah $2,4 \times 10^6 \text{ N/m}^2$ terletak pada ujung *fastener MS20470D 3*, sedangkan tegangan *yield* materialnya sebesar $2,206 \times 10^8 \text{ N/m}^2$ (lihat Gambar 9).

Gambar 9. Nilai tegangan *Von Mises* maksimum model 1

Pada kasus ini beban *bending* yang diterima tidak bisa ditahan dengan baik oleh *upper beam* karena adanya retak (konsentrasi tegangan) sehingga beban akan diteruskan ke *part* lain yang terletak di bawahnya seperti *web* dan *fastener MS20470D 3*. Untuk menentukan kekuatan struktur digunakan nilai *Margin of Safety (MS)* (lihat Persamaan 2).

$$MS = \frac{2,206e + 008}{2,4e + 006} - 1 = 90,92$$

Karena nilai *MS fastener* lebih besar dari nol struktur tersebut aman terhadap pembebahan.

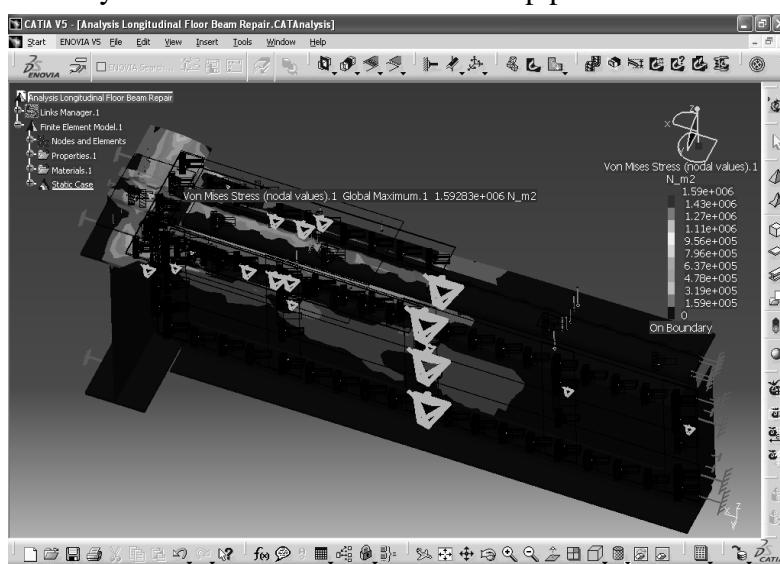
Pada model 2, jumlah *fastener* BACB30FN6A pada area *strap repair* adalah 6 buah. Menurut ketentuan *SRM* jarak antar *fastener* adalah 4D sampai 6D, pada pemodelan ini digunakan jarak 5D (Diameter). Sedangkan jarak antara *fastener* dengan ujung tepi *strap* adalah 2D. Diameter *fastener* BACB30FN6A adalah 0,1895 in. Nilai tegangan *Von Mises* maksimum $1,59 \times 10^6$ N/m², terletak pada ujung *shim repair* 2 (lihat Gambar 10). Hal ini terjadi karena *part shim repair* 2 memiliki ketebalan 0,032 in, lebih tipis dibandingkan *part* lain yang menahan beban *bending* secara langsung pada permukaan atas *part* tersebut (*upper beam, filer, shim, strap, web, angle*).

$$MS = \frac{4,275e + 008}{1,59e + 006} - 1 = 267,87$$

Berdasarkan nilai *MS*-nya struktur tersebut aman terhadap pembebahan *bending*.

Gambar 10. Nilai tegangan *Von Mises* maksimum model 2

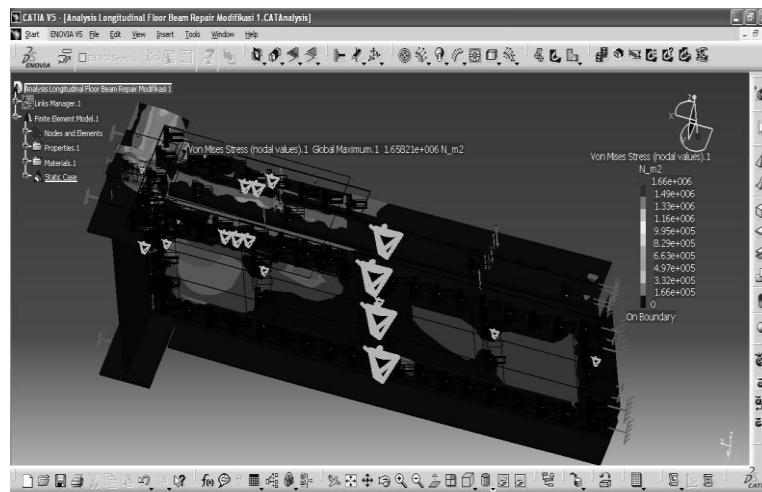
Pada model 3 jumlah *fastener* yang digunakan adalah 5 buah pada area *strap repair*. Nilai tegangan *Von Mises* maksimum $1,66 \times 10^6$ N/m² terjadi pada *shim repair* 2 modifikasi 1 (lihat Gambar 11). Letak tegangan ini terjadi karena *part shim repair* 2 modifikasi 1 mempunyai ketebalan 0,032 in, lebih tipis bila dibandingkan *part* lain yang menerima beban *bending* secara langsung pada permukaan atas *part* tersebut.

$$MS = \frac{4,275e + 008}{1,66e + 006} - 1 = 256,53$$

Bila dibandingkan dengan struktur *repair SRM* (model 2), struktur model 3 nilai tegangan maksimumnya lebih besar dibandingkan model 2. Hal ini karena jumlah *fastener* yang digunakan pada struktur model 3 lebih sedikit dibandingkan model 2, sehingga *fastener* yang menahan beban *bending* lebih sedikit dibandingkan struktur model 2 sebagai akibatnya tegangan yang terjadi menjadi lebih besar.

Gambar 11. Nilai tegangan *Von Mises* maksimum model 3

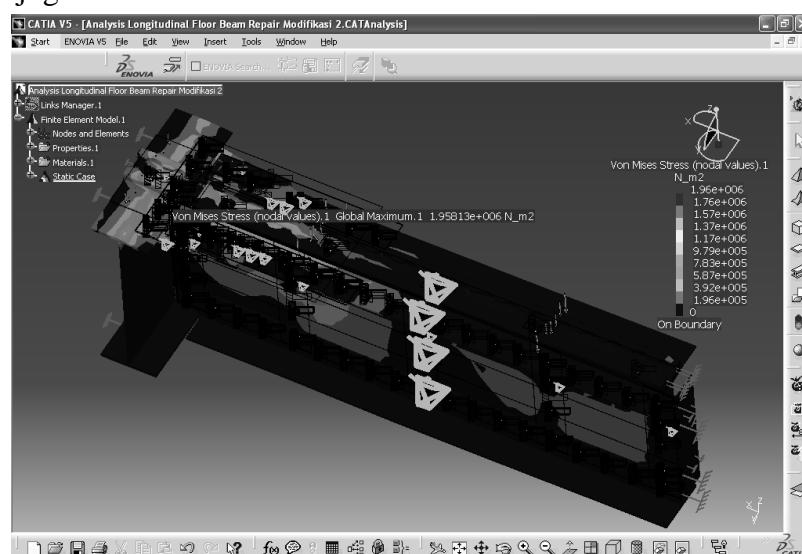
Pada struktur model 4 menggunakan 4 buah *fastener* pada area *strap repair*. Nilai tegangan *Von Mises* maksimum $1,96 \times 10^6$ N/m² terletak pada *shim repair* 1 modifikasi 2 (lihat Gambar 12). Hal ini disebabkan karena *part shim repair* ini memiliki ketebalan 0,032 in, dimensi ini lebih tipis dibandingkan *part* lain yang menerima beban *bending* secara langsung pada permukaan atas *part* tersebut, begitu juga material *properties*-nya memiliki *yield strength* yang lebih rendah bila dibandingkan dengan struktur lain yang menahan beban tersebut.

$$MS = \frac{4,275e + 008}{1,96e + 006} - 1 = 217,11$$

Bila dibandingkan dengan model 3, tegangan maksimumnya lebih besar, hal ini karena jumlah *fastener* yang digunakan model 4 lebih sedikit sehingga *fastener* yang menahan beban juga lebih sedikit.

Gambar 12. Nilai tegangan *Von Mises* maksimum model 4
