PENGARUH VARIASI JUMLAH FASTENER TERHADAP KEKUATAN STRUKTUR REPAIR LONGITUDINAL FLOOR BEAM PESAWAT B 737-300

Djarot Wahju Santoso

Teknik Penerbangan
Sekolah Tinggi Teknologi Adisutjipto
Jalan Janti Blok-R Lanud Adisutjipto, Yogyakarta
djarot_wahyu84@yahoo.com

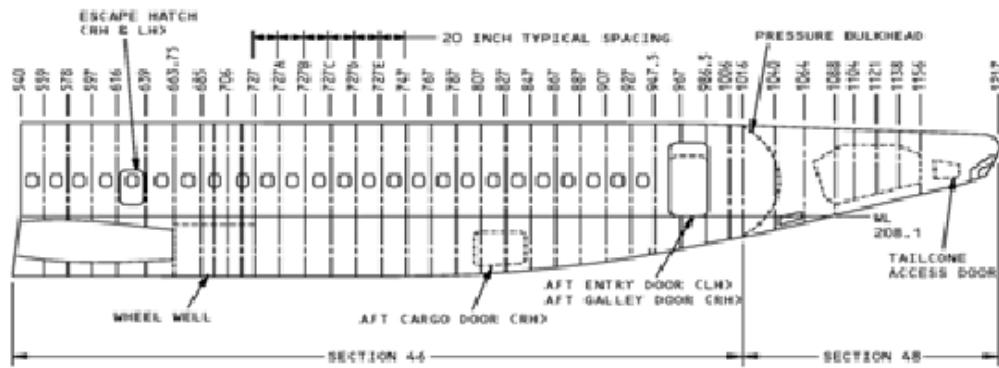
Gambar 2 *Body Station* Pesawat Boeing 737-300 *Section 46*
(Sumber: Boeing 737-300, *Structure Repair Manual, Chapter 53-00-00*)

Untuk memperbaiki struktur tersebut agar pesawat aman dioperasikan dilakukan *repair* seperti yang tertuang dalam *SRM (Structure Repair Manual)*. *SRM* ini berisi panduan untuk melaksanakan *repair damage* yang terdapat pada struktur pesawat tersebut. Untuk *repair* struktur *longitudinal floor beam* terdapat pada *SRM Chapter 53-60-51, 51-00-00, 51-20-01, 51-20-06* dan *51-30-01*. Lokasi profil *longitudinal floor beam Body Station* pesawat Boeing 737-300 terlihat pada Gambar 2.

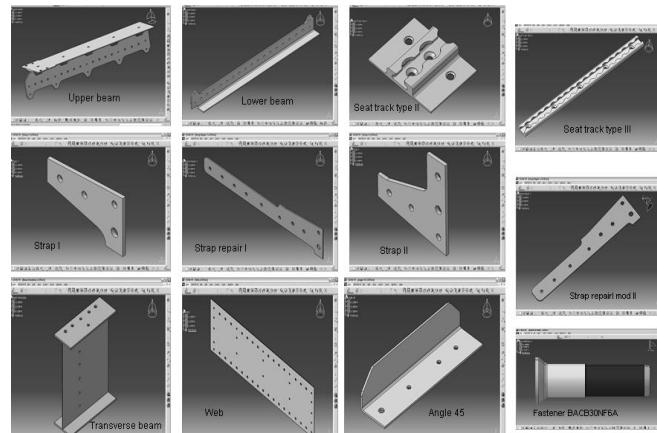
Gambar 4. *Part* yang menyusun struktur *longitudinal floor beam*

- Model 1: struktur *longitudinal floor beam* retak (dibuat sepanjang 0.31 in pada *upper beam*, 2 *fastener* pada *strap*).
- Model 2: struktur *longitudinal floor beam repair* sesuai *SRM* (6 *fastener* pada *upper beam*).
- Model 3: struktur *longitudinal floor beam repair* modifikasi 1 (5 *fastener* pada *upper beam*).
- Model 4: struktur *longitudinal floor beam repair* modifikasi 2 (4 *fastener* pada *upper beam*).

Berikut adalah hasil pemodelan *part* yang menyusun struktur *longitudinal floor beam* (lihat Gambar 4 sampai dengan Gambar 8).
